Aramotz Auzoa 50. urteen amaieran eta 60. urteen hasieran eraiki ziren eraikinen erakusgarri da, tipologikoki eta konstruktiboki. Nahiz eta egitura arazo larri ez aurkeztu, higadurak zenbait arazo sorrarazi ditu, batez ere inguratzailean, bai kanpoaldean (arrailak, zikindurak, altxatuak), bai barrualdean (kondentsazioak, hezetasunak) antzematen direnak.

El barrio de Aramotz es bastante representativo, a nivel tipológico y constructivo de los edificios que se construyeron a finales de los años 50 y primeros 60. Aunque no presentan problemas estructurales graves, el lógico desgaste ha hecho aflorar una serie de problemas, principalmente en la envolvente, que se aprecian tanto por el exterior (grietas, manchas, desconchones) como en el interior (condensaciones, humedades)

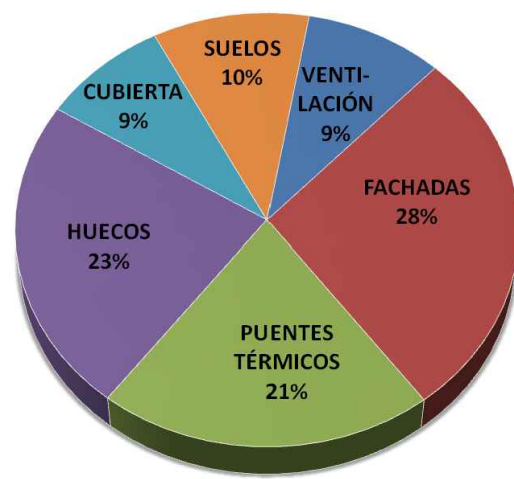
Galera gehienak fatxadatik sorrarazten dira (%49a zubi termikoak kontuan izanda), leihoetatik (%23a) eta azkenik teilatuetatik eta beheko solairutik, bakoitzak %10a suposatzen dutenak.

La mayor parte de las pérdidas de calor se dan por la fachada (49% si contamos los puentes térmicos), las ventanas (23%) y finalmente cubiertas y suelos (sobre cámara sanitaria) con un 10% cada uno

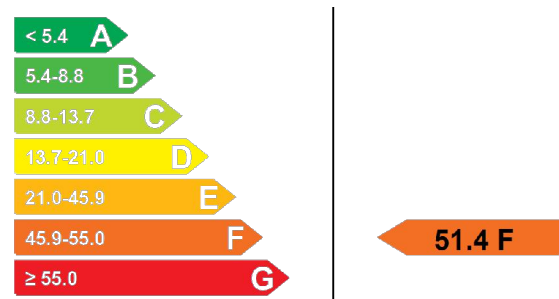
Ziurtagiarentzat ingurutzaile termikoen balioak eta ura bero eta berokuntzaren instalazioak kontuan izaten dira. Kasu guztietan hobekuntza aukera handia dago, F Letra baitute.

Para obtener este certificado se tienen en cuenta los valores la envolvente térmica y las características de las instalaciones de calefacción y agua caliente). En todos los casos se ha obtenido una Letra F, por lo que el margen de mejora resulta evidente.

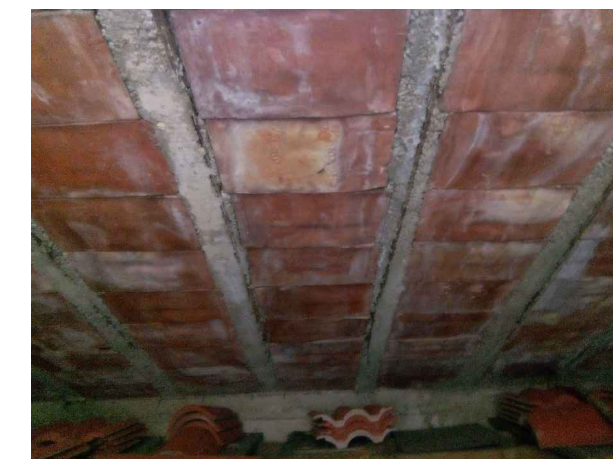
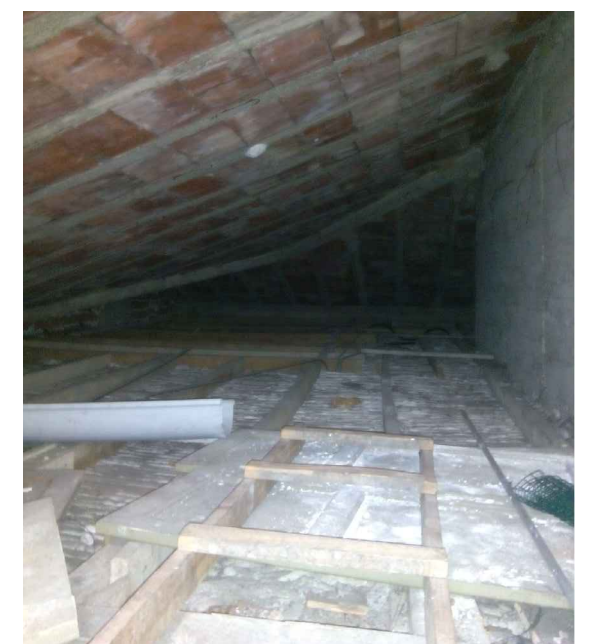
Sabai aizunak, teilatua etxebizitzetatik bereitzen duenak, nahiko hondatuta dago eta komenigarria izango litzateke isolamendua duen konponbide batekin aldatzea. Beste aldetik, teilatuaren solairuan armadura herdoiltutak daude, saneatu eta konpondu behar direnak.

El techo falso que separa la cubierta de las viviendas está bastante deteriorado y sería conveniente sustituirlo por una solución que integre el aislamiento. Por otra parte en el forjado de cubierta aparecen armaduras corroídas que hay que sanear y reparar.

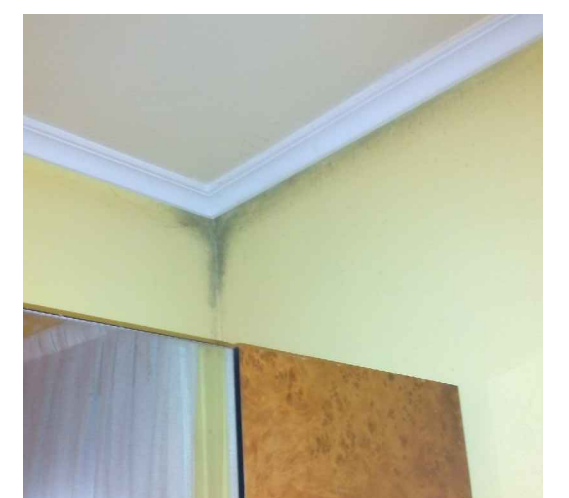
Eraikinaren inguratzaillean, isolamendu murrizketa nabarmena sortzen diren lekuak dira.

Zubi termikoetan kondentsazioen agerpena oso ohikoa da.

Zonas de la envolvente de un edificio dónde se produce una fuerte disminución del aislamiento térmico. En los puentes térmicos el riesgo de aparición de condensaciones superficiales es muy alta.

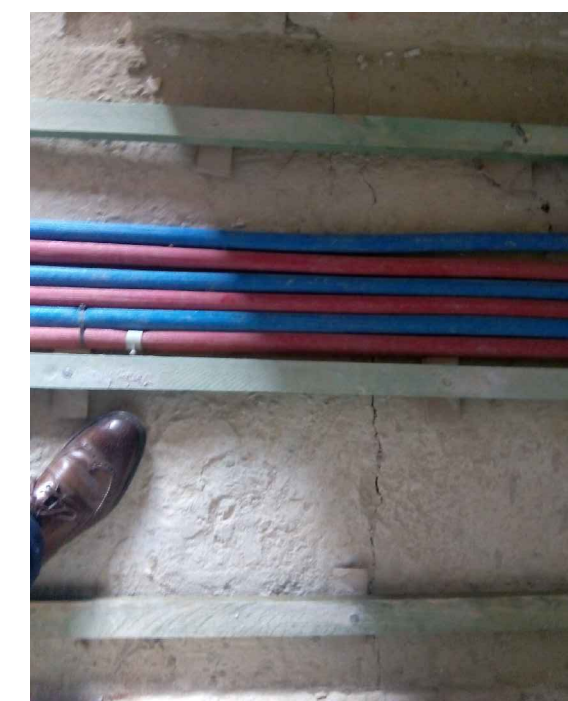
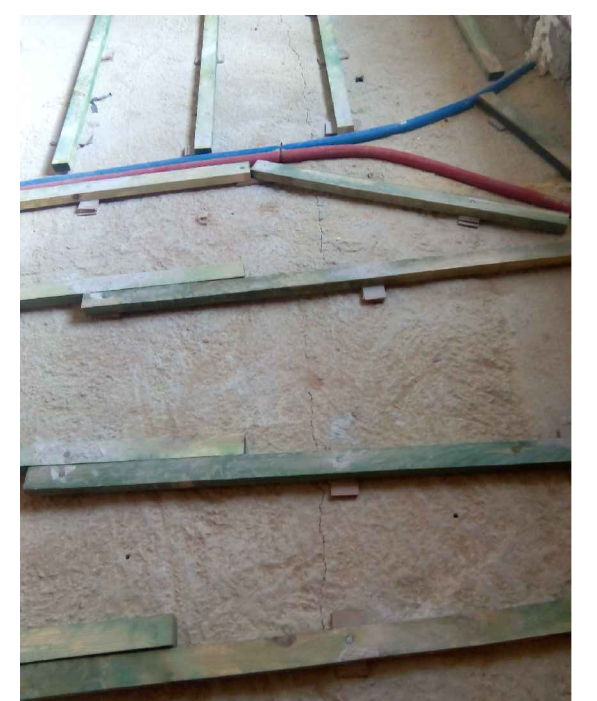
Zenbait solairuetan solibei paraleloki zenbait arraila agertzen dira. Segur aski, banaketa sare-begiaren faltaren ondorioz. Garai horren ohiko hutsa da (60. urtea). Ez da arazo larria, halere eraikin guztiak aztertu beharko lirateke.

En algunos forjados se aprecian grietas paralelas a las viguetas; esto seguramente se debe a la ausencia de mallazo de reparto. Es una patología típica en las estructuras de esa época (años 60); en principio no reviste especial gravedad si bien se deberían analizar todos los inmuebles.

Fatxadaren kanpoaldeko orria hormigoikoa da, eta bere zurruntasuna oso altua da. Ikusi ditzakegun arrailak egituraren deformazioengatik sorrarazi dira; hori dela eta behin konponduta ez dira berriro ireki.

La hoja exterior de la fachada es de hormigón y como tal su rigidez es muy alta; las grietas que observamos corresponden al proceso de deformación de esa estructura de modo que tras ser reparadas no han vuelto a abrirse.

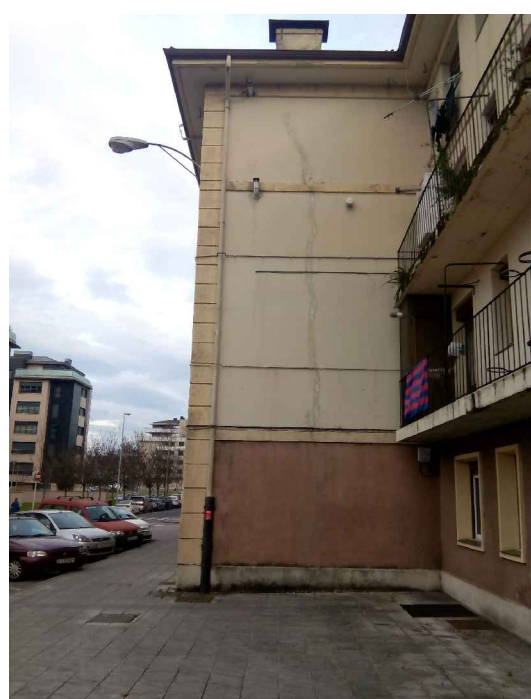
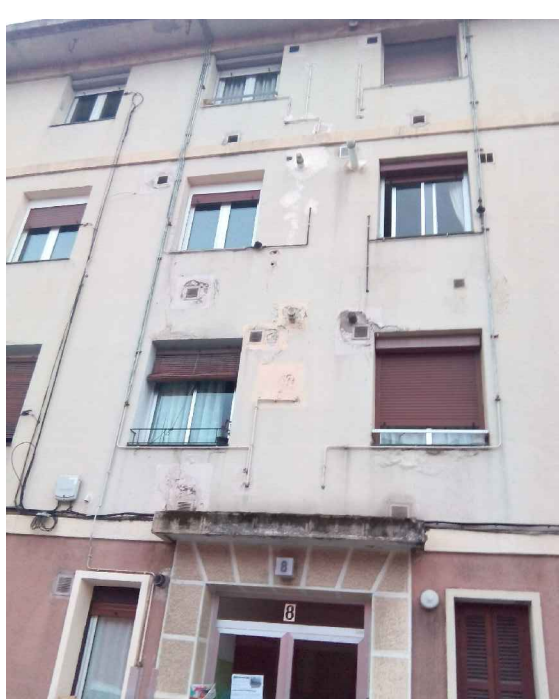
Fatxadek akatz ugari dituzte agerian: arrailak, altxatuak, hezetasunak eta zikinguneak. Beste aldetik, zeinbait instalazio, hala nola ke irteerak, saretak edo kableatuak eragabe eta gaizki errematatutak instalatu dira.

Las fachadas tienen varias patologías: grietas, desconchones, humedades y manchas de suciedad evidentes a simple vista. Por otra parte algunas instalaciones como salidas de humos, rejillas o cableado se han instalado desordenadamente y mal rematados.

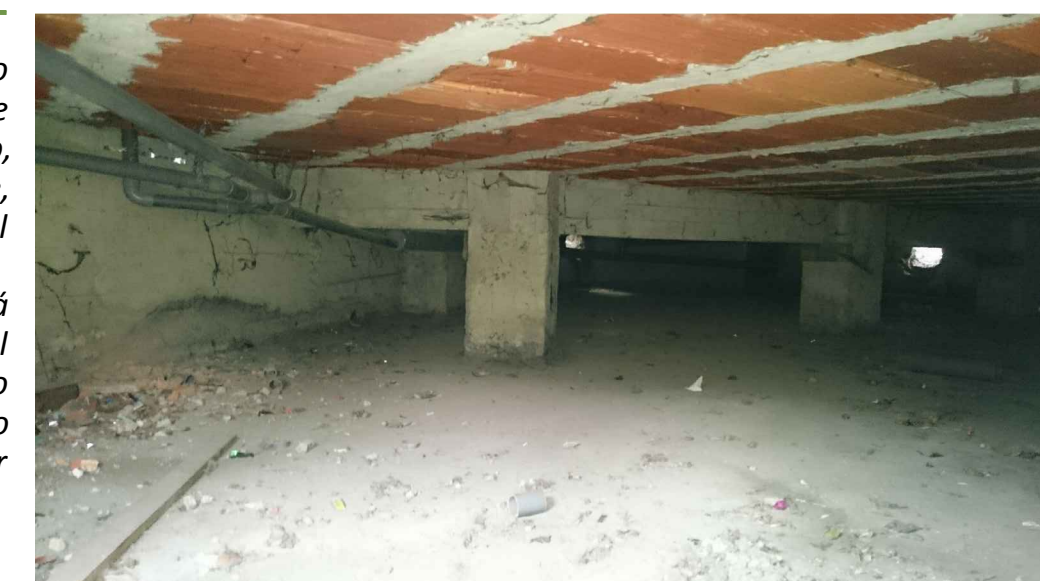
Eraikinaren "osasuna" ziurtatzeko, oso garrantzitsua da behe solairua, lurreko hezetasunatik babesten baitu. Kasu honetan, gunea nahiko aireztatuta eta garbi dago, eta saneamendua berritu da. Nahiz eta guztiz ere, kasuz kasu aztertu beharko da kapilaritate hezetasunen edo beste arazozen bila.

El forjado sanitario es un elemento muy importante a la hora de asegurar la "salud" del edificio, puesto que lo protege, principalmente de la humedad del terreno. En este caso el espacio está relativamente limpio y ventilado y el saneamiento se ha renovado. No obstante habrá que inspeccionar caso por caso en busca de humedades por capilaridad u otras patologías.
