## Control arqueológico del derribo del Azud del Molino del Puente entre los términos municipales de Iurreta y Durango (Bizkaia)

Fecha: 12/05/2025

Arqueólogo: José Ángel Fernández (Ondare Babesa SL)

Promotor: URA (Uraren Euskal Agentzia – Agencia Vasca del Agua)

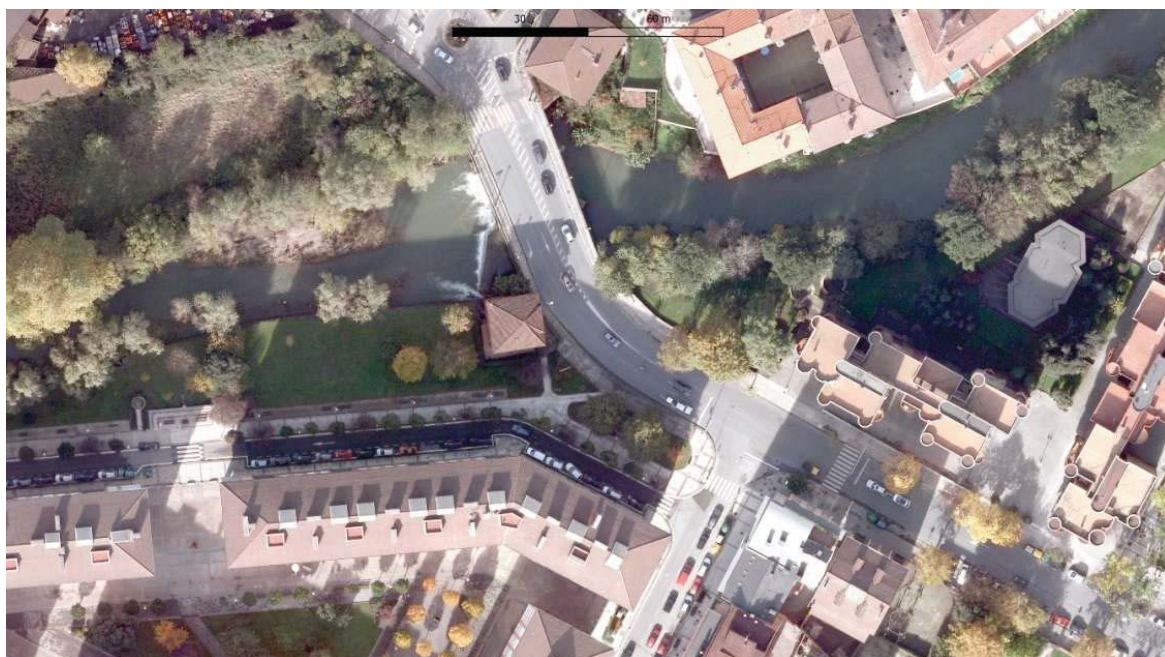
**Detalle de la presa bajo el actual puente entre lurreta y Durango (Montoiko zubia) (GeoEuskadi-QGIS)**

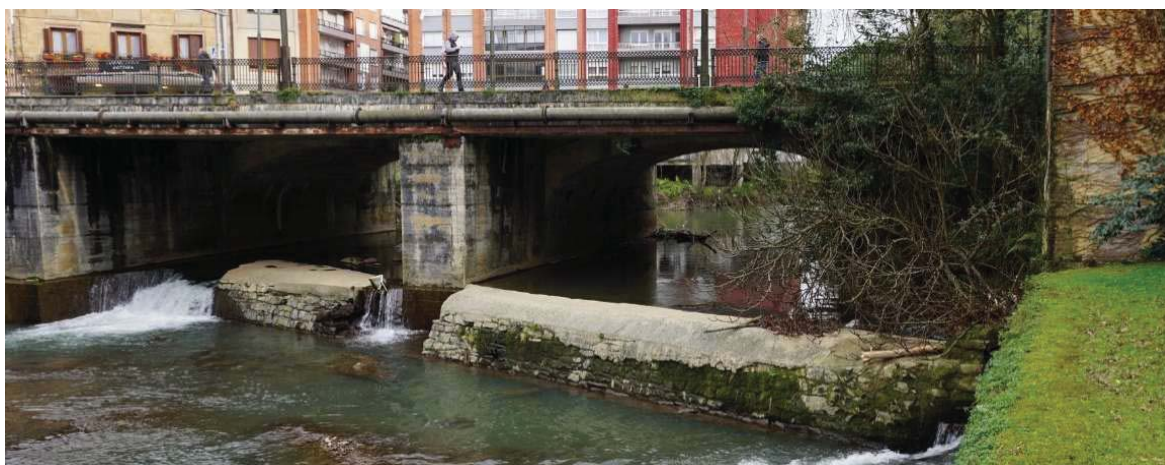
Imagen de la presa (Garoa)

El azud debió de utilizarse en su día para desviar las aguas del Ibaizabal, que se utilizaban como fuerza hidráulica para mover las muelas de "molino del puente" existente en la margen izquierda. El objetivo de la presa era subir la cota del nivel de agua previo a desviarla al ingenio. La estructura hidráulica se desarrolla de forma transversal al cauce del Ibaizabal (aproximadamente 28 metros de longitud) y presenta tres bloques de diferente tamaño resultado de la inserción de los pilares del actual puente. Por lo tanto, presenta grandes rupturas que coinciden con los tres vanos del puente sobreelevado de Motoiko.

Según datos proporcionados por URA, la presa se divide en: Vano central: 10 metros entre las pilas 1 y 2 (con tramo en discontinuidad, Vano margen izquierda: 12 metros entre estribo y pila 1 y Vano margen derecha: 8 metros entre pila 2 y estribo.

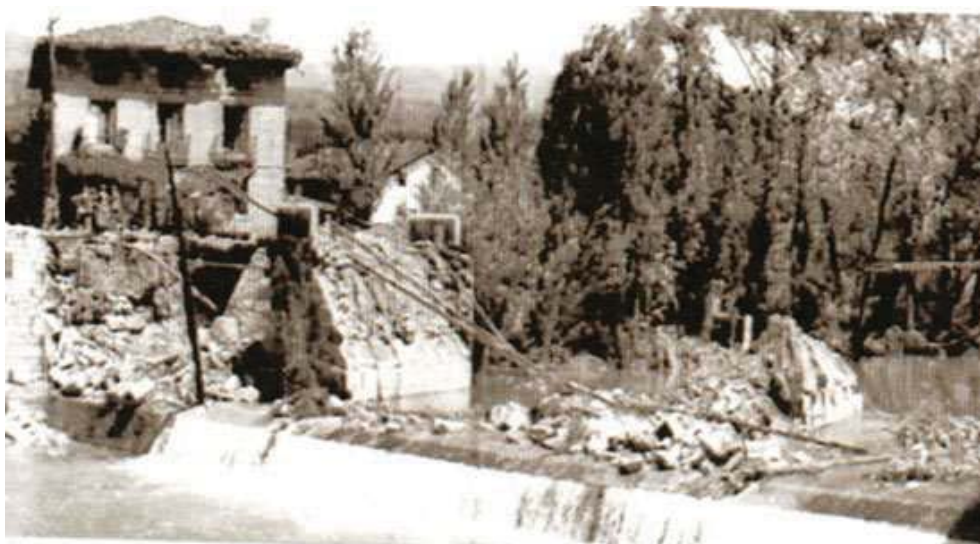
**Imagen de la presa tras la voladura del puente de Iurretta en la Guerra Civil (Gerediaga Elkarte, 2007, "La Guerra Civil en el Duranguesado (1936-1937)")**
