## **Asistencia técnica para el estudio de identificación de causas de olor en el entorno de Durango**

Fecha: 08/07/2020

Este documento ha sido elaborado por **Tecnalia Research & Innovation**

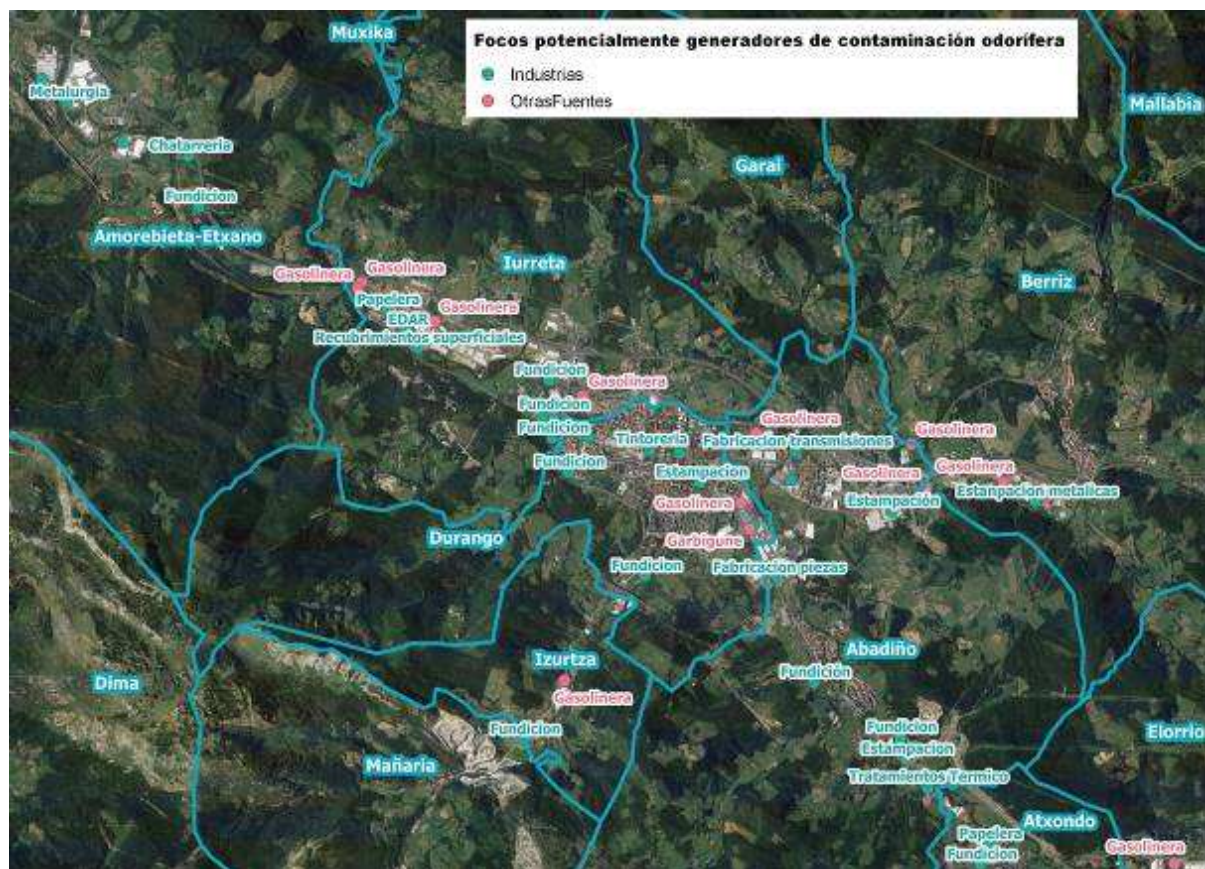
En la **Figura 1** se pueden ver todos los tipos de focos potencialmente generadores de contaminación odorífera en un mapa de la zona, tanto del municipio de Durango como de otros municipios de los alrededores. En ella se puede observar que hay un numero considerable de fundiciones, empresas de fabricación de piezas, de estampación, de tratamientos térmicos, tintorerías, gasolineras ... etc.

**Figura 1.** Focos ubicados en el municipio de Durango y alrededores

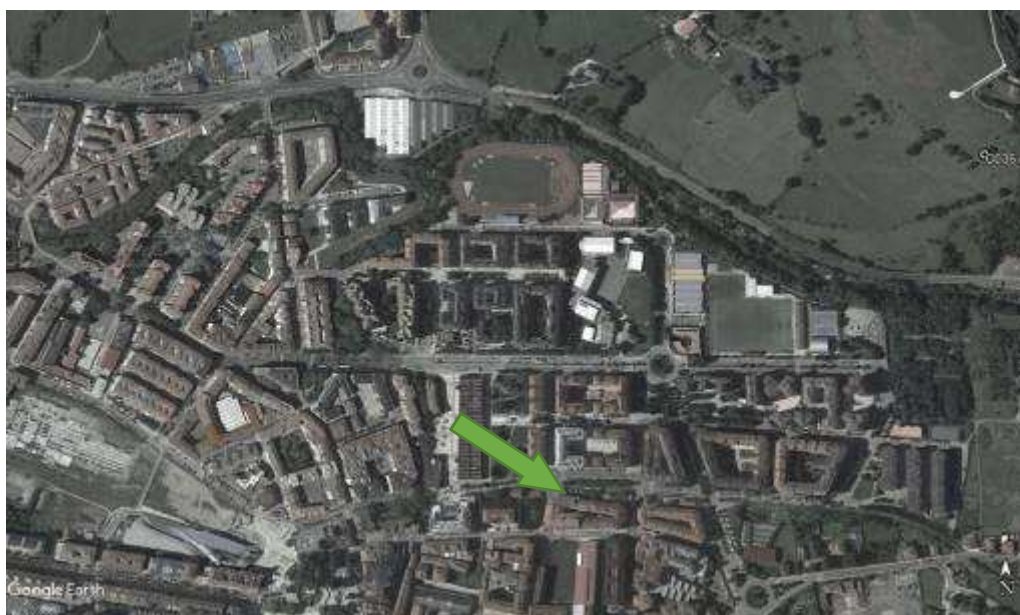
**Figura 6.** Dirección del viento sobre mapa de la zona el 15/06/2018

En las horas previas a la denuncia el registro meteorológico era el siguiente:

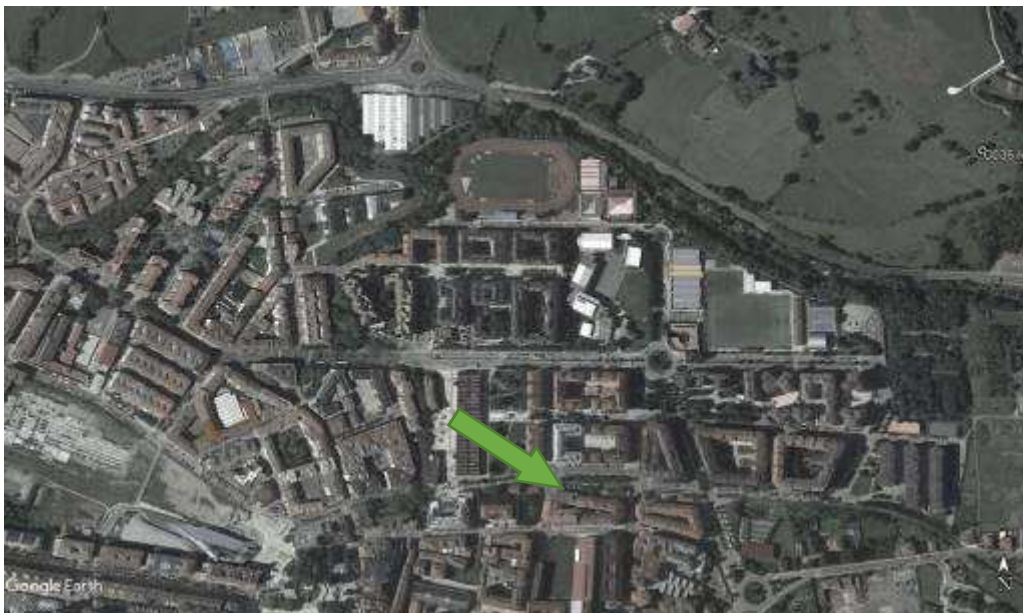
**Figura 8.** Dirección del viento sobre mapa de la zona el 24/09/2018

En las horas previas a la denuncia el registro meteorológico era el siguiente:

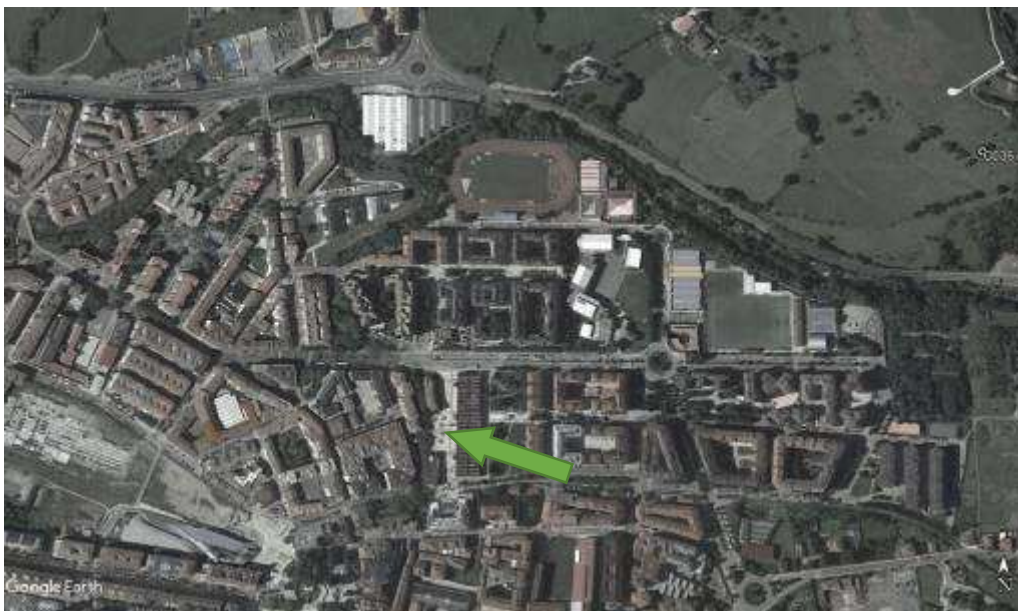
**Figura 9.** Dirección y velocidad del viento el día 26/09/2017

**Figura 10.** Dirección del viento sobre mapa de la zona el 26/09/2017

En las Figura 9 y Figura 10 se indica que el viento soplaban al este, y la velocidad del viento inferior a 1 m/s.

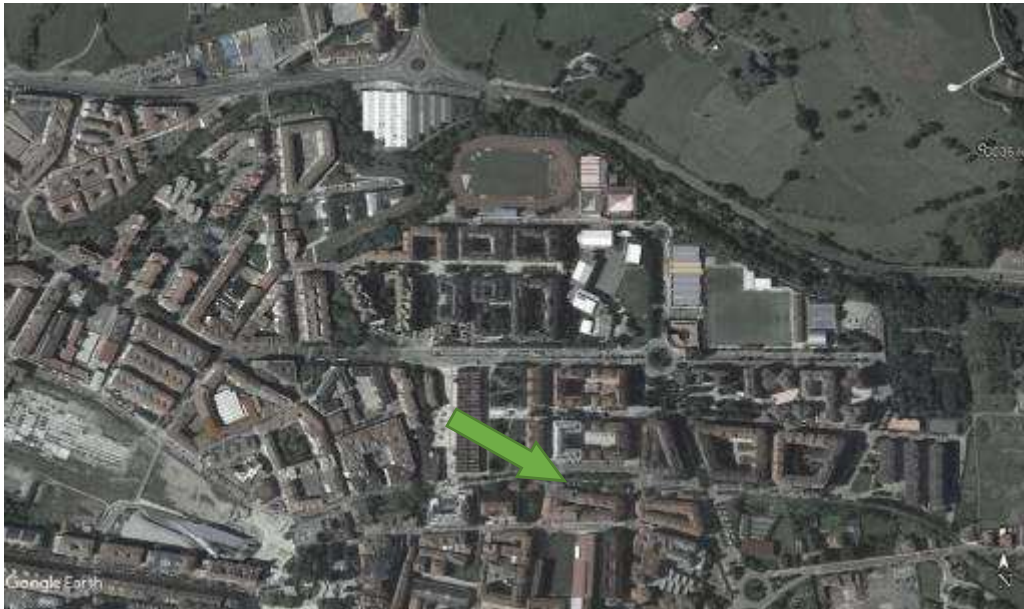
**Figura 12.** Dirección del viento sobre mapa de la zona el 2/10/2018

En las horas previas a la denuncia el registro meteorológico era el siguiente:

- Dirección de viento: oeste-noroeste
- Velocidad del viento inferior a 2,8 m/s
- Temperatura: 9-17 °C
- Humedad: 40-80%
- Precipitación: 0 mm en las 4 horas anteriores a la denuncia

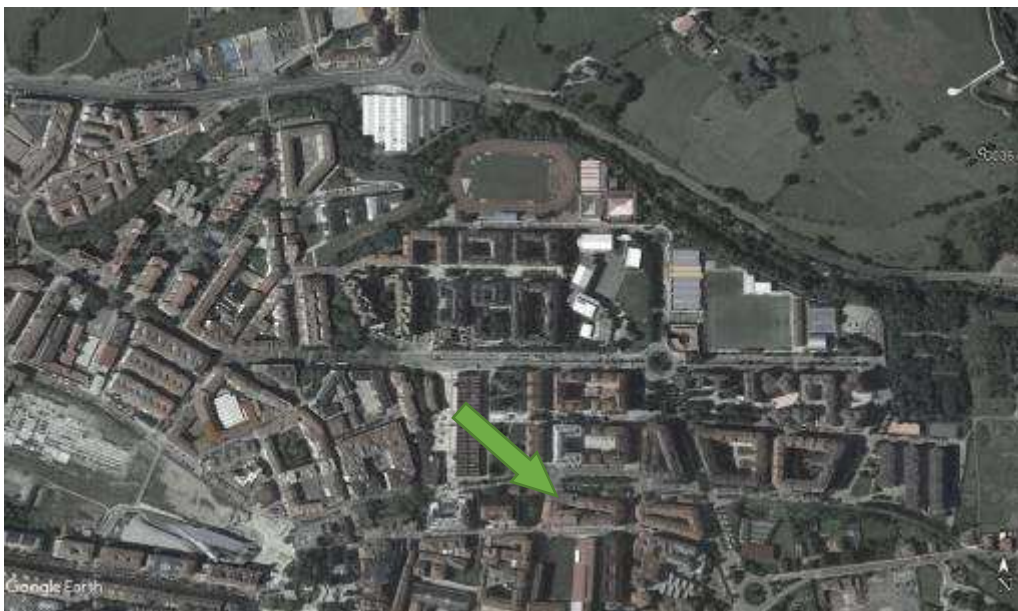
**Figura 14.** Dirección del viento sobre mapa de la zona el 29/10/2018

En las horas previas a la denuncia el registro meteorológico era el siguiente:

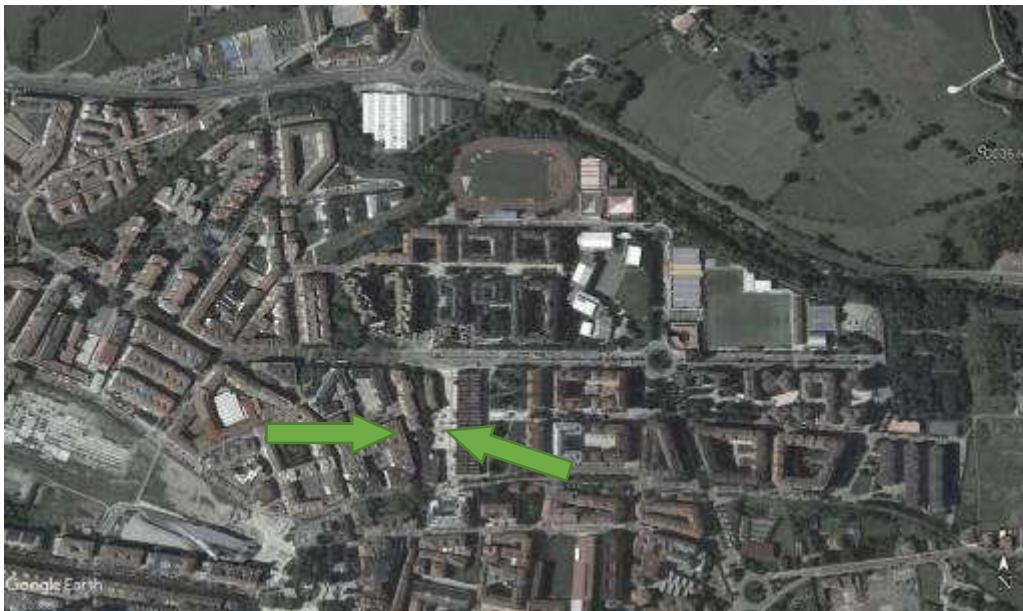
**Figura 16.** Dirección del viento sobre mapa de la zona el 04/01/2018

En las horas previas a la denuncia el registro meteorológico era el siguiente:

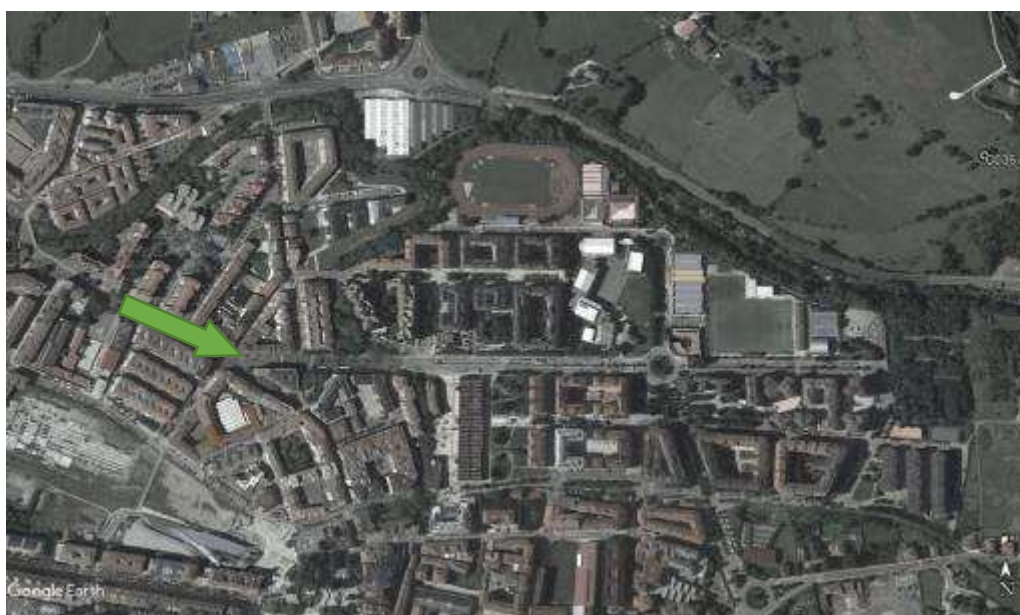
**Figura 18.** Dirección del viento sobre mapa de la zona el 07/07/2017

En las horas previas a la denuncia el registro meteorológico era el siguiente:

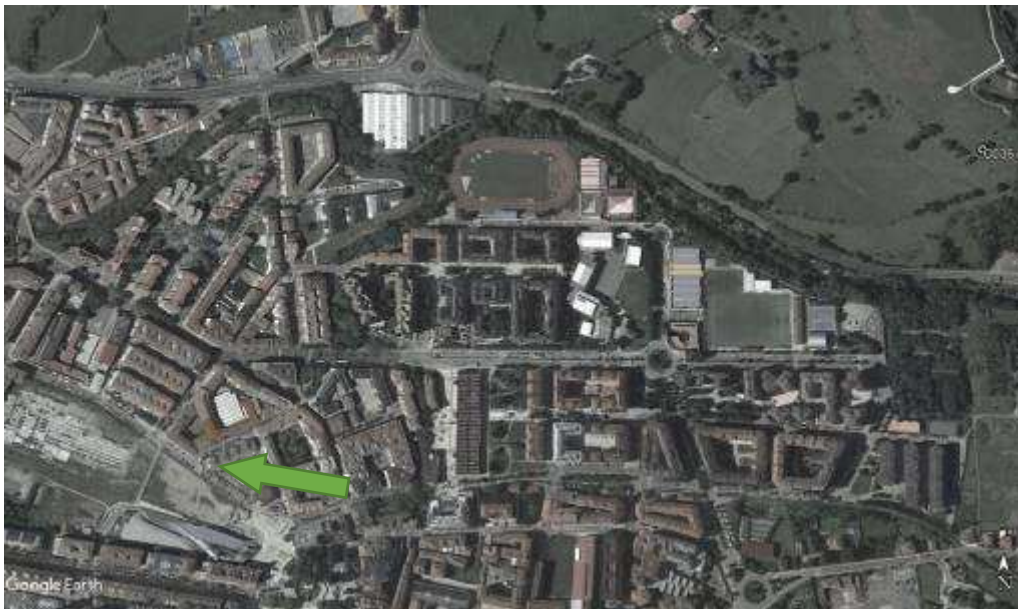
**Figura 20.** Dirección del viento sobre mapa de la zona el 02/01/2018

En las horas previas a la denuncia el registro meteorológico era el siguiente:

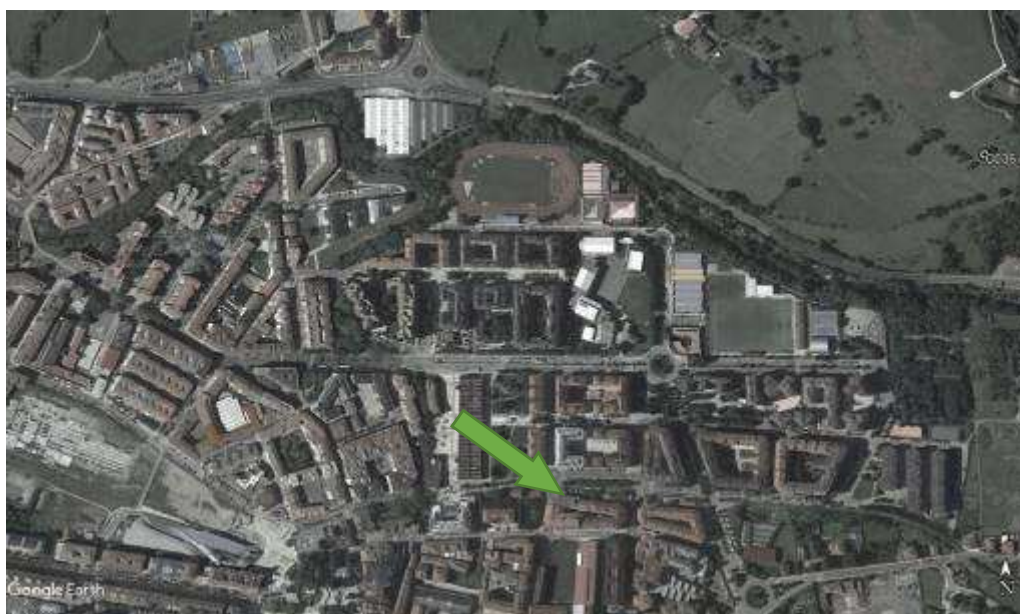
**Figura 22.** Dirección del viento sobre mapa de la zona el 19/01/2018

En las horas previas a la denuncia el registro meteorológico era el siguiente:

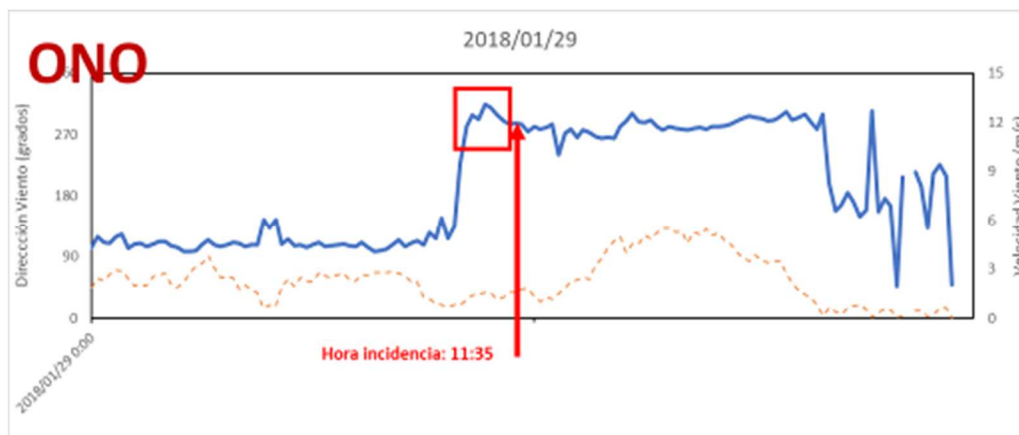
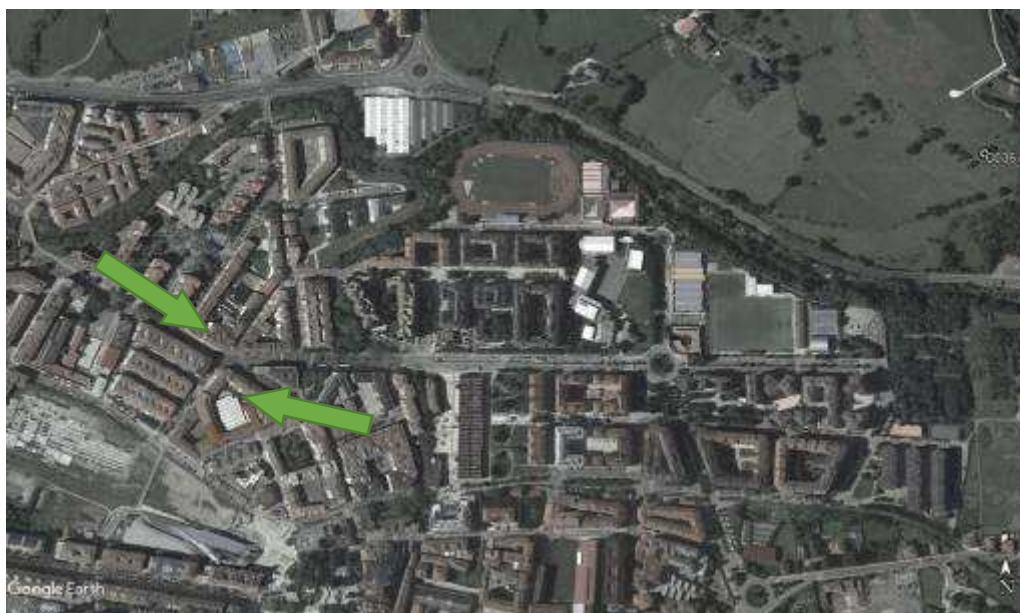
**Figura 23.** Dirección y velocidad del viento el día 29/01/2018

**Figura 24.** Dirección del viento sobre mapa de la zona el 29/01/2018

En las Figura 23 y Figura 24 se indica que hasta las 10:00 el viento sopla el este y a partir de esa hora el viento roló a oeste- noroeste y la velocidad del viento en torno a 1,5 m/s.

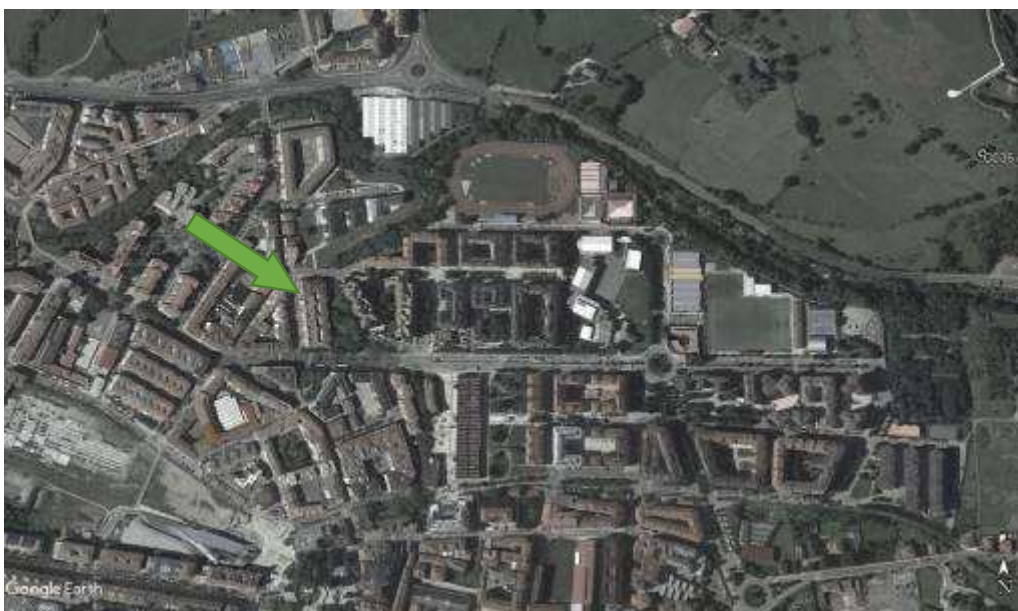
**Figura 26.** Dirección del viento sobre mapa de la zona el 12/08/2019

En las horas previas a la denuncia el registro meteorológico era el siguiente:

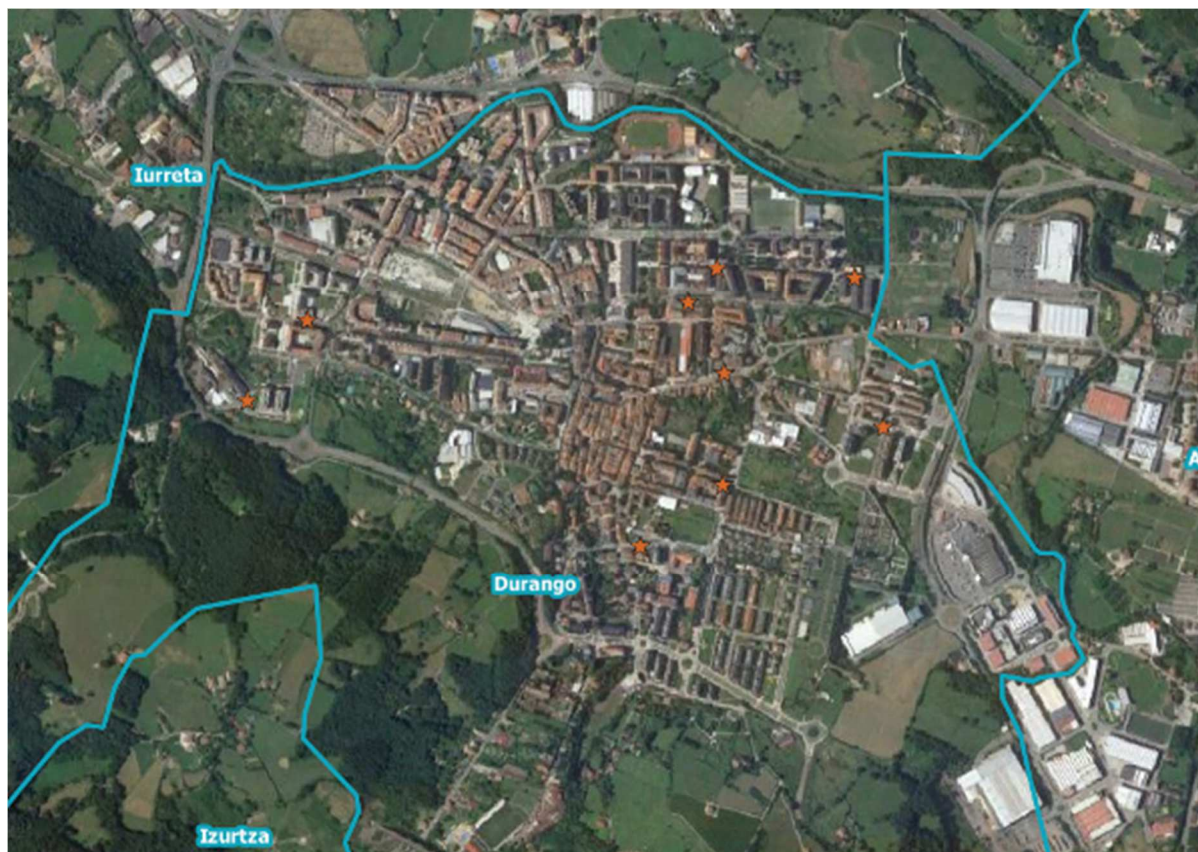
Como punto de inicio de esta Fase Inicialmente se contactó con todas las personas que han realizados quejas en diferentes momentos al ayuntamiento de Durango. En la **Figura 28** se puede ver la ubicación de todas las personas (identificadas con una estrella naranja).

**Figura 28.** Ubicación de todas las personas con las que se ha contactado en relación a las quejas de olores.
