## PROPUESTA DE DEMOLICION Y RETIRADA AZUD EXISTENTE EN EL RÍO IBAIZABAL ENTRE IURRETA Y DURANGO

ÁREA DE OBRAS Y ACTUACIONES DE RESTAURACIÓN Y CONSERVACIÓN  
DEL DOMINIO PÚBLICO

Septiembre, 2024

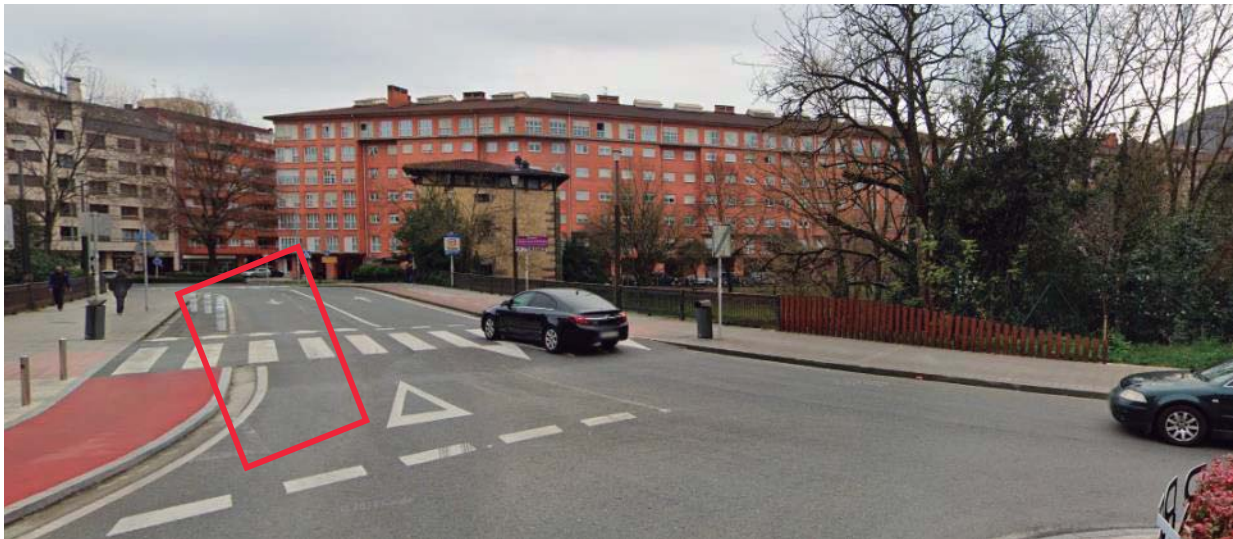
**Figura 3.** Zona de colocación de la grúa

Para el acceso de la maquinaria hasta el tajo no será necesario la apertura de un nuevo acceso, la misma se ejecutará desde el puente mediante una grúa, la cual bajará la retro y las sacas al cauce.

La grúa se deberá posicionar en el puente, cortando el tráfico puntualmente, por lo que habrá que gestionar el permiso y la autorización de ambos ayuntamientos, con presencia de policía municipal. Cabe señalar que la titularidad del vial es de ambos municipios.

Acceder al puente del Montón no presenta dificultad, ya que se trata de un puente amplio habilitado para el paso de vehículos de todo tipo. No obstante, para ejecutar las obras, será necesario bajar la maquinaria a nivel del río. Se trata de un entorno urbano que no cuenta con accesos para vehículos a la ribera del río, por lo que será necesario contar con una grúa para trasladar la maquinaria/materiales/residuos entre ambos niveles.

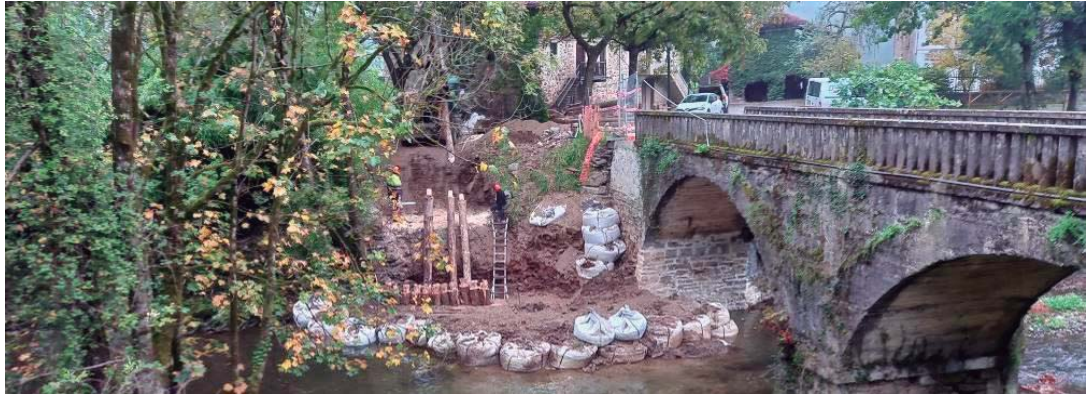
**Figura 9.** Ejemplo ejecución recinto seco

- Colocación de grúa en el puente.
- Traslado de maquinaria y bigbags a cota de río
- Formación de área de trabajo seca.
  - o Para ejecutar la parte del trabajo desde el río, se preparará un recinto seco mediante el empleo de big-bags aguas arriba y aguas abajo del vano

correspondiente a la fase de trabajo., el acceso de los mismos se realizará con grúa desde la plataforma superior del puente.
