# **INFORME DE LA CALIDAD DEL AIRE EN DURANGO**

En Vitoria-Gasteiz, a 18 de Junio de 2018

Viceconsejería de Medio Ambiente  
Ingurumen Sailburuordetza

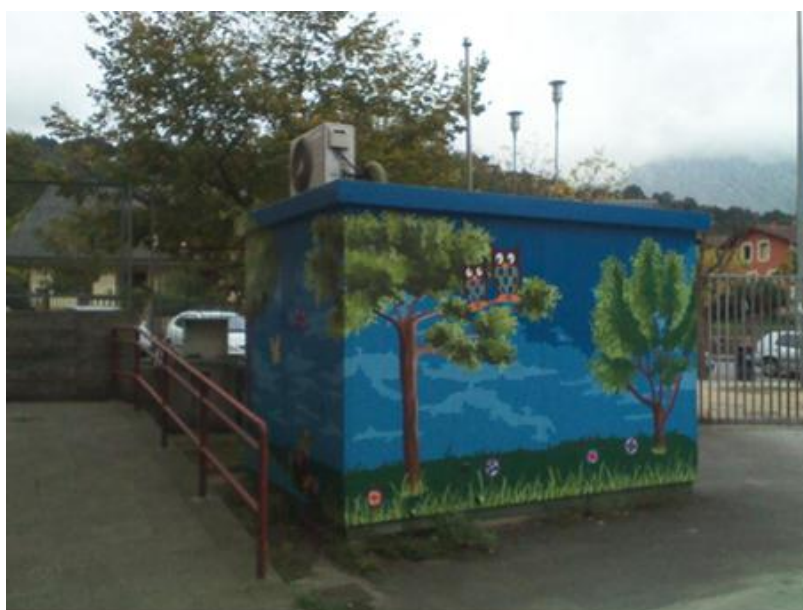
*Imagen 1: Estación fija calidad del aire Durango*

La estación de calidad de aire de Durango está situada en la calle San Roque 20 bajo, dentro del patio del colegio Zabalarra. Es una estación que se utiliza para la evaluación de la calidad del aire de la CAPV. Se dispone de datos desde el año 2002.

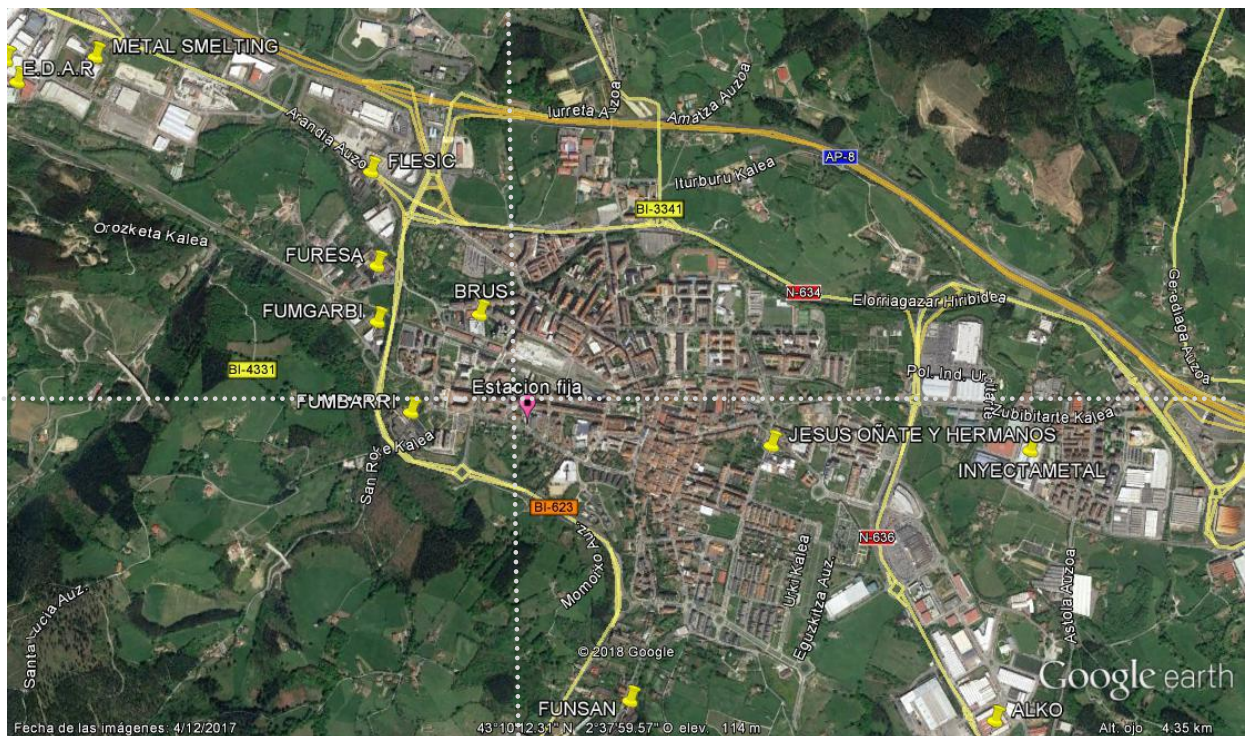
En la siguiente imagen se representa la ubicación de la estación, algunas actividades industriales próximas y también las carreteras (A-8, Bi-634, Bi-623 y Bi-3341)

*Imagen 2: Ortofoto del municipio de Durango y las actividades industriales principales.*

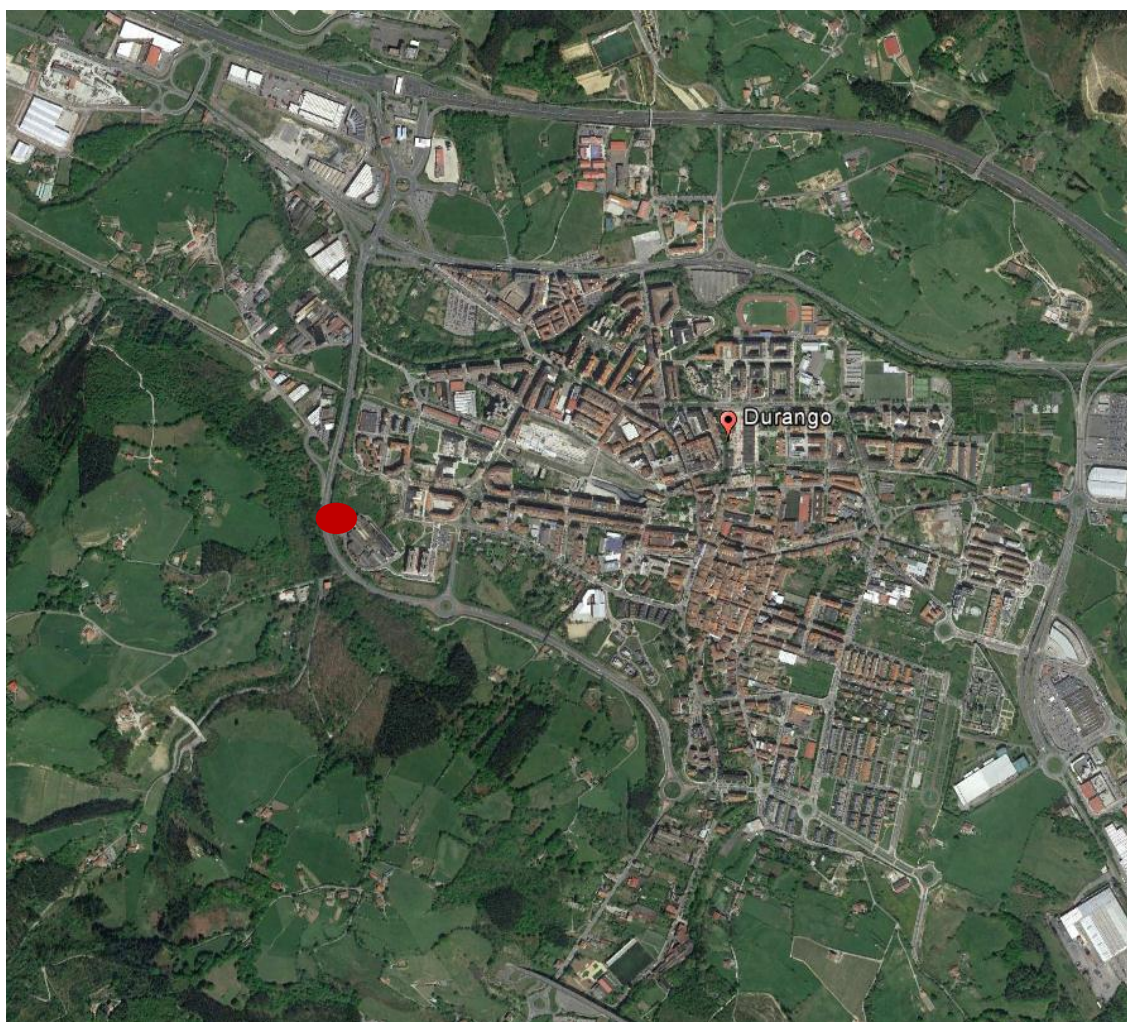
En concreto, se instaló la Unidad Móvil en el entorno del área más industrial del municipio en el siguiente punto:

*Imagen 3: Ortofoto del municipio de Durango y localización de la Unidad Móvil.*

Esta Unidad Móvil permite tanto conocer como vigilar la calidad del aire en un lugar concreto y tiempo determinado para luego poder actuar si es necesario. La unidad móvil que se colocó fue un cromatógrafo de masas GC-MS con capacidad de detectar 172

compuestos orgánicos volátiles (COVs en adelante). El objeto de este laboratorio móvil es identificar compuestos orgánicos que puedan estar causando olores, así como evaluar su impacto en la calidad del aire.
